# RENOVERING AF GF NØDDEHAVEN

GENNEMGANG AF VEJ- OG SIDEAREALER SAMT DÆKSLER M.M.

**Kunde:** GF Nøddehaven  
Nøddehaven  
3500 – Værløse  
**Att.: Henrik Ravn**

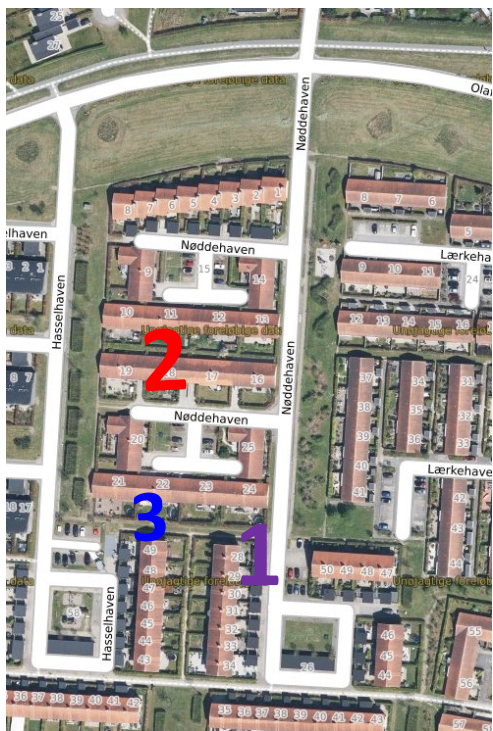
Figur 1 - Oversigt over grundejerforeningens områder

Grundejerforeningerne råder over nedenstående vejene vist på oversigtsbilledet på figur 1. og efter aftale med Henrik Ravn har vi udført et samlet Vejsyn for foreningens arealer.

1. Nøddehaven Stamvej (inkl. firkanten for enden af vejen)
2. Nøddehaven Stikvej 1.
3. Nøddehaven Stikvej 2.
